PREFEITURA MUNICIPAL DE BELÉM
GABINETE DO PREFEITO
DEFESA CIVIL MUNICIPAL DE BELÉM - COMDEC
Vistoria Técnica nº 064/2016

Proprietário: Prefeitura Municipal de Abaetetuba - Casa do Estudante de Abaetetuba

Endereço: Rua Siqueira Mendes nº 161

Ocorrência: Imóvel em Risco de Desabamento Parcial

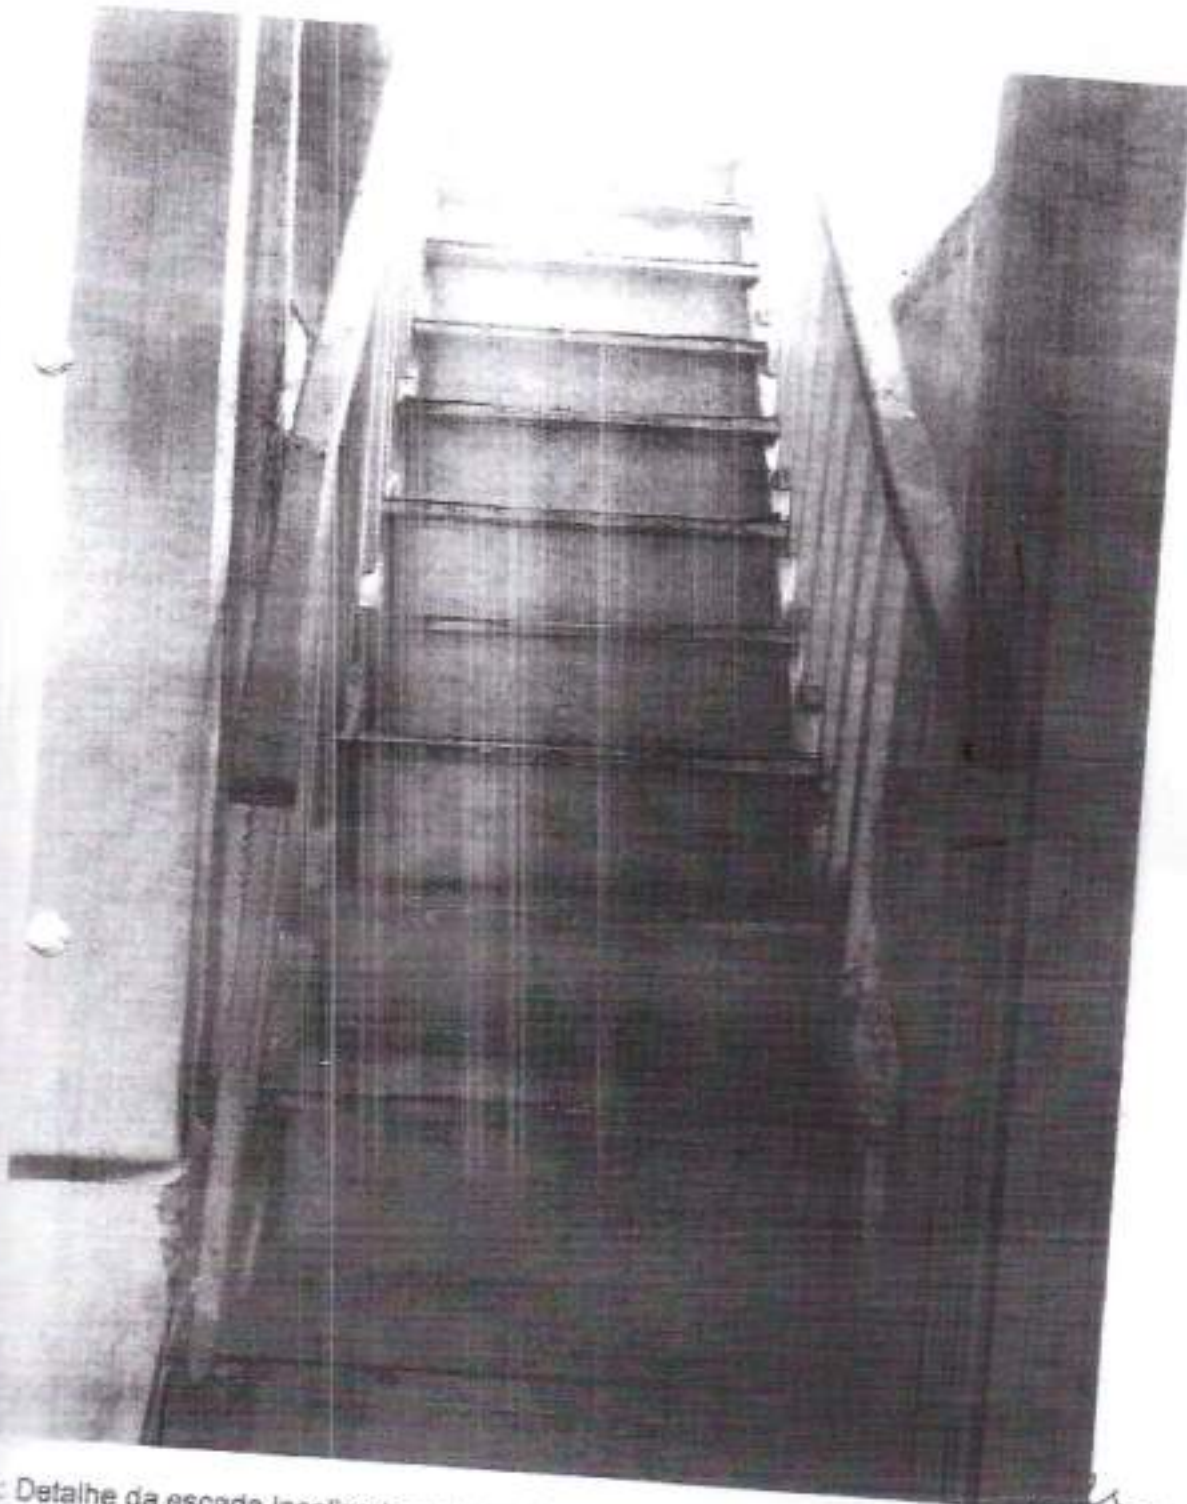
Fotografia (03/04)

- O imóvel possui uma segunda escada de acesso aos quartos que fica localizada na lateral esquerda do imóvel na parte externa que se apresenta tomada por cupins e com peças totalmente danificadas apresentando risco de desabamento;
- O Pavimento superior está tomado por cupins tanto nos esteios quanto nas paredes;
- Os esteios se apresentam quebrados e com a sua função estrutural comprometida;
- Não foi possível observar o telhado a existência de cupins no restante do imóvel sugere comprometimento do mesmo;
- O imóvel necessita de recuperação imediata das áreas afetadas tanto na frente quanto na parte posterior;
- É necessário que se faça uma nova galeria de escoamento das águas servidas do banheiro assim como de captação de águas pluviais;
- Os serviços precisam começar imediatamente.

Obs: Detalhe da escada localizada na lateral esquerda do imóvel.
